Kurzbericht

UB 3.3/10-009

Gegenstand: Originalbrandversuch nach den Zulassungsgrundsätzen des DIBt an einem Außenwandausschnitt aus zweischaligem Mauerwerk mit geplanter Luftschicht (40 mm) unter Verwendung einer Dämmung aus Polyurethan-Hartschaum in einer Dicke von 160 mm im Schalenzwischenraum

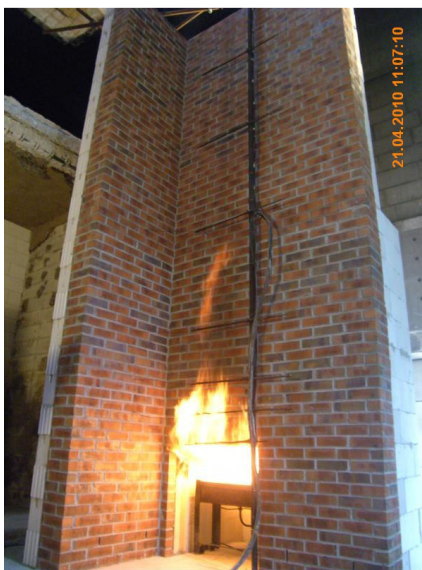
Prüfminute	Versuchsbeobachtungen	max. Flammenhöhe*
1.	Versuchsbeginn, Gasbrenner gezündet, der ungeschützte Dämmstoff wird an der Sturzunterseite und im oberen Drittel der Leibungen direkt beflammt und entflammt zeitnah	2,2 m

Abb. 5: 1. Prüfminute

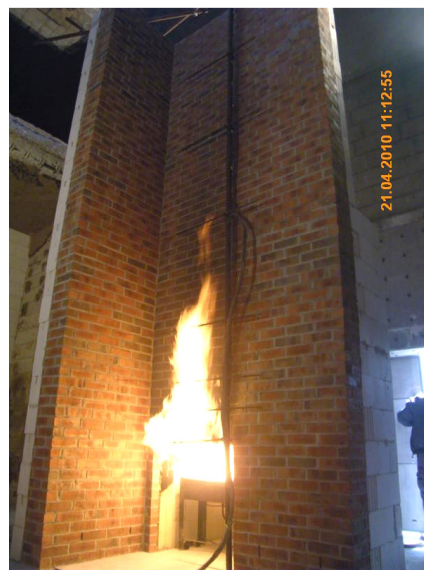
2. - 10.	im Einflussbereich der Prüfflamme verrußt die Oberfläche der Vorsatzschale zunehmend, das oberflächliche Brennen des Dämmstoffes setzt sich in den Leibungen geringfügig nach unten fort	2,8 m

Abb. 6: 6. Prüfminute

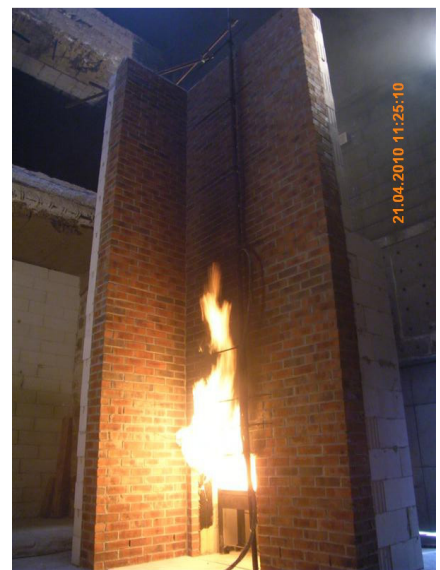
11. - 20.	am Sturz und in den Leibungen verlöschen die Flammen des Sekundärbrandes zunehmend eigenständig, weitere Schäden oder Branderscheinungen sind am Prüfaufbau nicht zu beobachten	2,6 m

Abb. 7: 18. Prüfminute

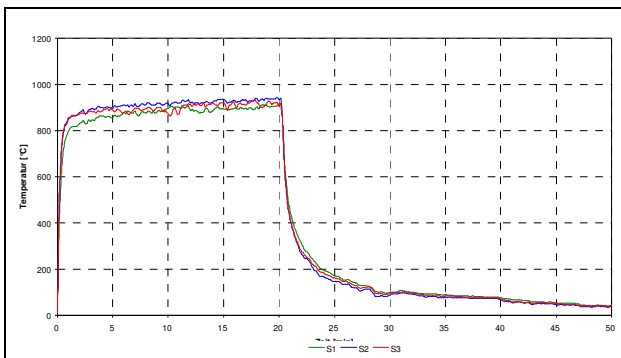
Abb. 8: Temperatur-Zeit-Verhalten der Messwerte an den Messstellen an der Unterseite des Sturzes

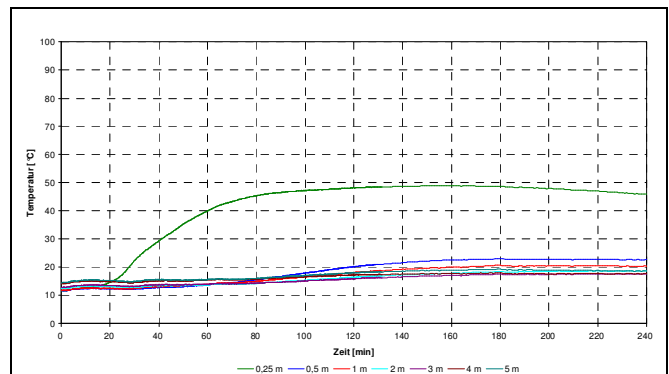
Abb. 9: Temperatur-Zeit-Verhalten der Messwerte an den Messstellen im Dämmstoff – mittig oberhalb der Brandkammer

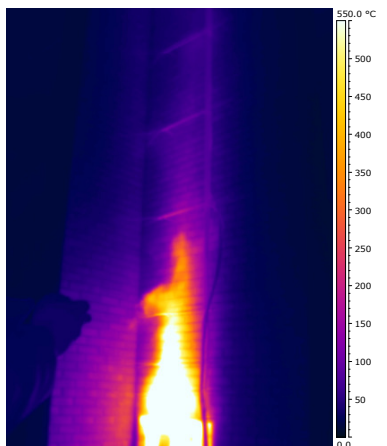
Abb. 10: Infrarotaufnahme - 15. Prüfminute thermische Beanspruchung vor der Fassadenoberfläche

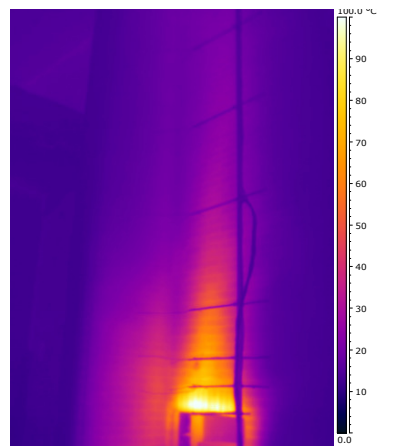
Abb. 11: Infrarotaufnahme - 105. Prüfminute thermische Beanspruchung vor der Fassadenoberfläche

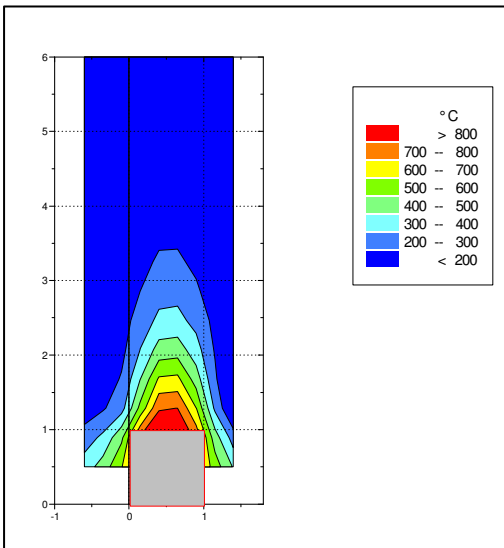
Abb. 12: Isothermendarstellung zeitunabhängige maximale thermische Beanspruchung vor der Fassadenoberfläche

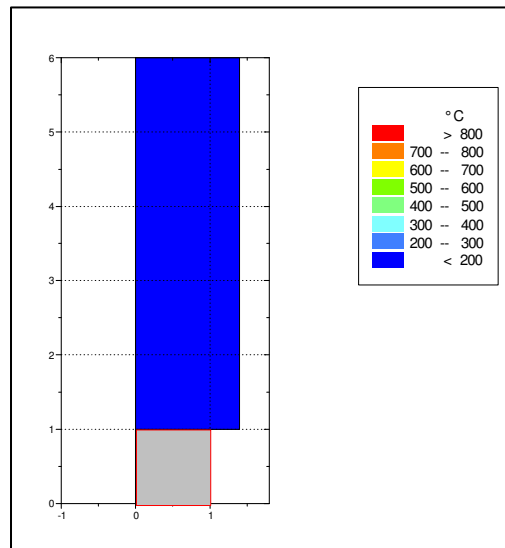
Abb. 13: Isothermendarstellung zeitunabhängige maximale thermische Beanspruchung im Dämmstoff

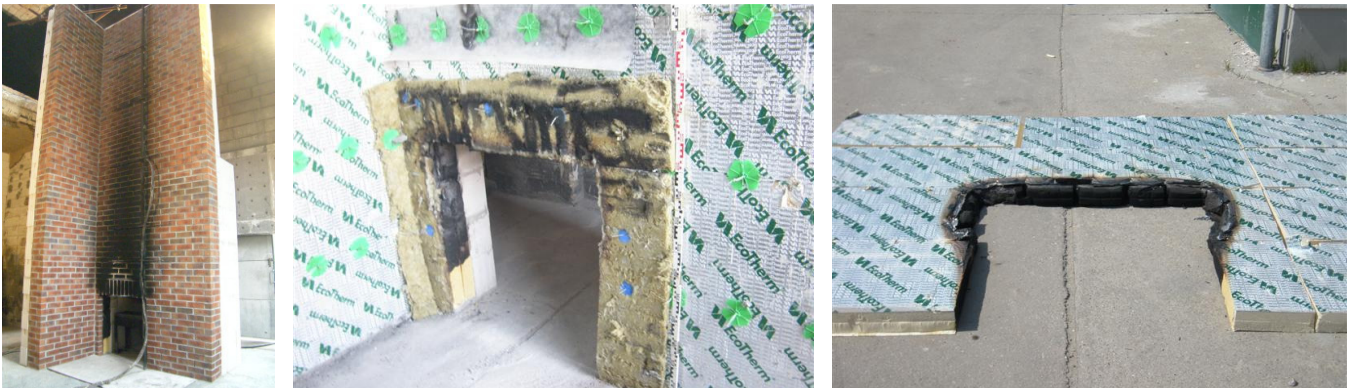
Vorsatzschale	
verfärbt / verrußt	vertikal ca. 4 m* horizontal ca. 1,2 m
Risse / Abplatzungen	keine
Dämmung	
Brandschädigung nach DIN 4102-1	vertikal ca. 0,12 m* horizontal ca. 1,30 m (jeweils ca. 0,15 m seitlich der Leibungen)

Abb. 14 bis 16: Zustand des Prüfkörper nach dem Versuch
